Verfärbungen an Betonpflastersteinen durch Fugenmaterialien

Kernaussagen aus den Ergebnissen eines Forschungsvorhabens

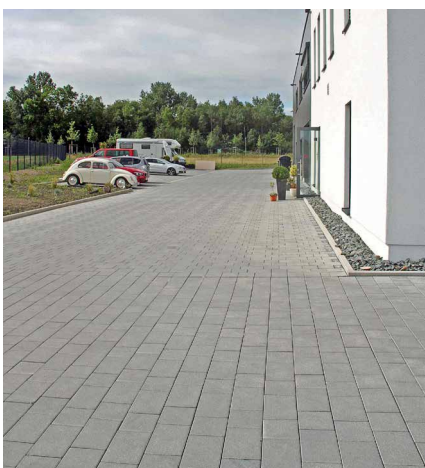
Abb. 1: Verfärbung von anthrazitfarbenen Pflastersteinen aus Beton durch das verwendete Fugenmaterial

In der Vergangenheit wurde bereits mehrfach darüber berichtet, dass herkömmliche Fugenmaterialien, wie sie üblicherweise zum Verfugen von Pflasterdecken und Plattenbelägen verwendet werden, auf Flächenbelagsprodukten aus Beton (Pflastersteine und Platten) einwirken und dort zu Verfärbungen führen können [4], [8]. Derartige Verfärbungen haben häufig eine große Ähnlichkeit mit flächig auftretenden Ausblühungen, weshalb sie selbst von Fachleuten oftmals verwechselt werden (siehe Abb. 1 und Abb. 2).

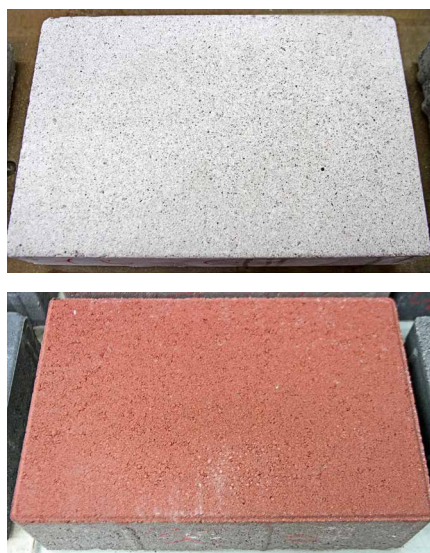
Abb. 4a-d: Auswahl von untersuchten Betonpflastersteinen

Im Rahmen dieses Forschungsvorhabens wurden 58 Serien von Betonpflastersteinen bzw. -platten und 29 Fugenmaterialien von 19 Betonwarenproduzenten zur Durchführung der Untersuchungen zur Verfügung gestellt. Bei den Pflasterstein- und Plattenmaterialien kamen Produkte mit unterschiedlichen Farben und Oberflächenbearbeitungen, mit und ohne Massenhydrophobierung sowie mit und ohne Oberflächenvergütung zur Anwendung. Abb. 4 zeigt eine Auswahl der untersuchten Betonpflastersteine.

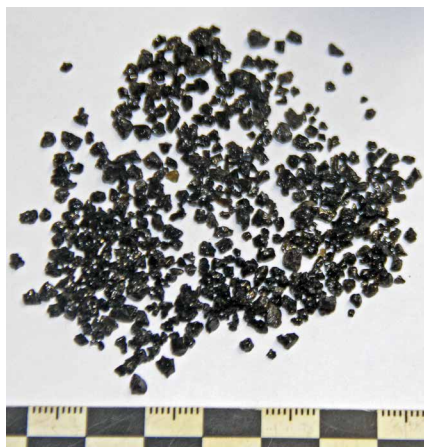
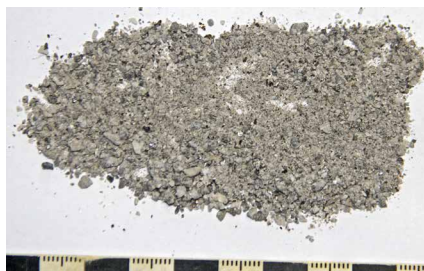
Abb. 5a+b: Auswahl von untersuchten Fugenmaterialien. Schlacke mit geringem Feinanteil (oben) und Splitt-/Sandgemisch mit einem hohen Feinanteil (unten)

Berücksichtigung, dass der Feinanteil bei Fugenmaterialien gemäß den TL Pflaster-StB begrenzt ist – er darf zwischen 2 und 9 Masse-% betragen – bleibt festzuhalten, dass 18 der 29 für die Untersuchungen bereitgestellten Fugenmaterialien diese Anforderung verfehlten, obwohl es sich um solche handelte, die häufig in der Praxis eingesetzt werden. Abb. 5 zeigt eine Auswahl der untersuchten Fugenmaterialien.

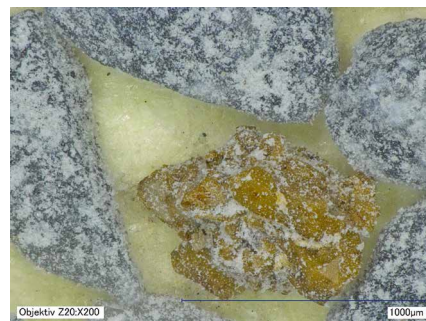
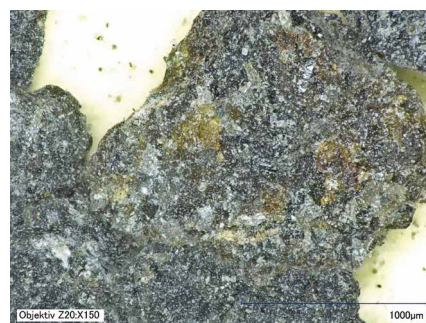
Abb. 6a+b: Fugenmaterialien mit Hinweisen auf mobilisierbare eisenhaltige Bestandteile

Bei der digitalmikroskopischen Ansprache der Fugenmaterialien wurde darüber hinaus festgestellt, dass 12 der 29 untersuchten Fugenmaterialien Hinweise auf mobilisierbare, eisenhaltige Bestandteile enthielten (siehe Abb. 6), die ebenfalls eine Verfärbungstendenz nach sich ziehen können.

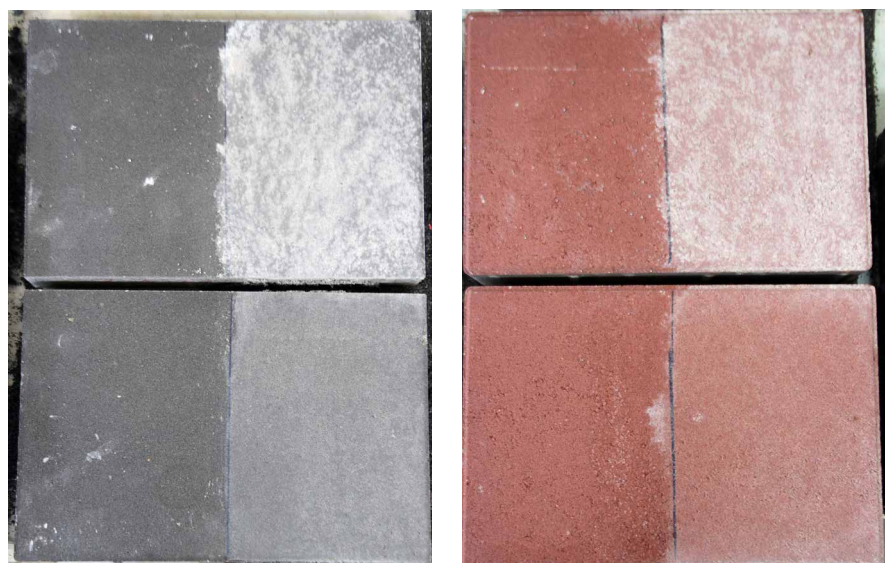
Abb. 8a+b: Vergleich der Reinigungsergebnisse zwischen der Variante »Trocken mit Besen« (oben) und »Nass mit Wurzelbürste« (unten)

- Wurden die Produktoberflächen nach dem Aufbringen des Fugenmaterials nass mit einer Wurzelbürste gereinigt, war das Reinigungsergebnis deutlich besser als bei der Trockenreinigung, jedoch waren auch bei dieser Variante zum Teil noch deutliche Aufhellungen auf den Untersuchungsproben zu erkennen. So waren nach der nassen Reinigung der anthrazitfarbenen Pflastersteine immerhin bei 6 der 21 anthrazitfarbenen Produkte keine signifikanten Aufhellungen erkennbar, allerdings zeigten 7 der 21 anthrazitfarbenen Produkte auch nach der nassen Reinigung mit einer Wurzelbürste deutlich erkennbare Aufhellungen. Die Abb. 8 zeigt beispielhaft an zwei Pflastersteinen den Vergleich der Reinigungser-

gebnisse zwischen der Reinigungsvariante »Trocken mit Besen« (in den Abb. jeweils oben) und »Nass mit Wurzelbürste« (in den Abb. jeweils unten).
