# Verfärbung von Pflasterdecken

## Weitergehende Ursachen

■ **Karl-Uwe Voß** | Die ersten beiden Teile dieser Artikelserie beschäftigten sich mit Verfärbungen von Pflasterdecken, die auf die Verwendung von Fugenmaterialien oder die Bildung von Ausblühungen zurückzuführen sind. Im Folgenden werden nun ergänzend die Verfärbungen behandelt, die andere Ursachen haben.

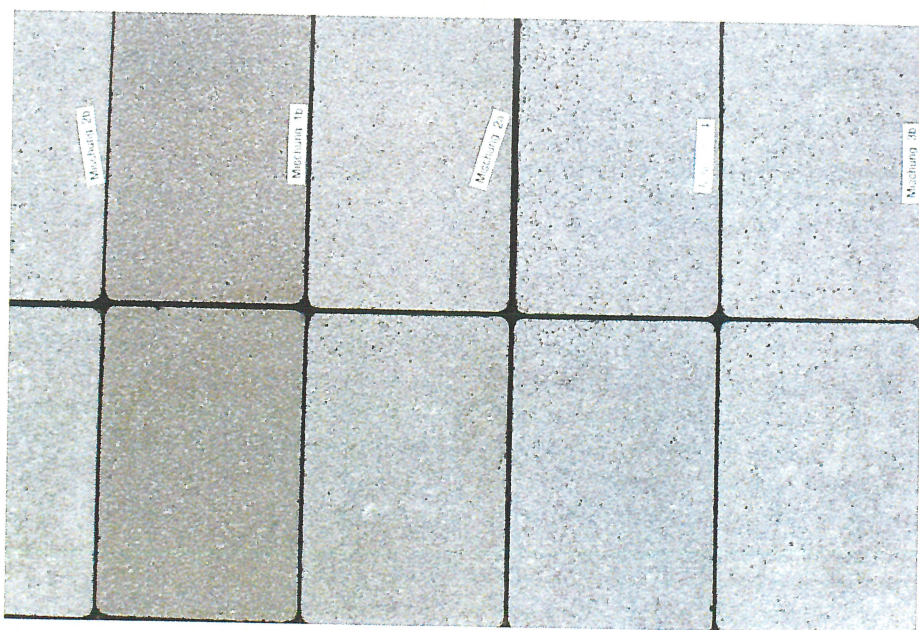
1. Farbschwankungen aufgrund unterschiedlicher Zementleimgehalte der Vorsatzbetone. Fotos: Voss

Bild 1 zeigt exemplarisch Farbschwankungen, die allein aufgrund von (in diesem Fall

geplant) veränderten Zementleimgehalten bei der Steinproduktion entstanden sind. Wie Bild 1 zeigt, führen bereits geringe Unterschiede in der Menge der Wasserzugabe oder dem Zementleimgehalt zu erheblichen Unterschieden in der Produktfarbe. Bei den Farbschwankungen aus Bild 1 ist zu berücksichtigen, dass die Steinproduktion im vorliegenden Beispiel am gleichen Tag, im gleichen Werk und unter ansonsten gleichen Produktionsbedingungen (Ausgangsstoffe, Temperatur und Luftfeuchtigkeit) erfolgte. Bei oberflächenbearbeiteten Produkten (gestrahlte oder geschliffene Produkte) kommen darüber hinaus noch Einflüsse durch Schwankungen beim Strahlbild (Unterschiede in der Abtragstiefe) hinzu, die ebenfalls deutliche Farbunterschiede (siehe roter Pfeil) nach sich ziehen können. Dies gilt besonders für Pflasterbeläge, bei denen planmäßig nur sehr geringe Strahltiefen vorgesehen sind (Bild 2). Unter Berücksichtigung der Vielzahl von Einflussfaktoren stellt sich die entscheidende Frage, welche Farbabweichungen als hinnehmbar zu bewerten sind und welche über das übliche Maß hinausgehen? Das nachfolgende Beispiel zeigt eine Streitigkeit, bei welcher der Farbunterschied zwischen unterschiedlichen Lieferchargen seitens des Bauherrn reklamiert wurde (siehe Bild 3). Anmerkung: Warum wurden Pflastersteine mit derartigen Farbunterschieden überhaupt verlegt? Hätten diese Steine nicht vor der Verlegung zurückgewiesen werden müssen? Gehen die in Bild 3 dargestellten Farbunterschiede über das übliche Maß hinaus? Ist ein derartiger Farbunterschied aus technischer Sicht völlig vermeidbar? Die Farbunterschiede waren am oben genannten Objekt zweifellos als groß zu bewerten und gingen auch über das übliche, erwartungsgemäß Maß hinaus. Lässt sich daraus ableiten, dass die Farbunterschiede aus tech-

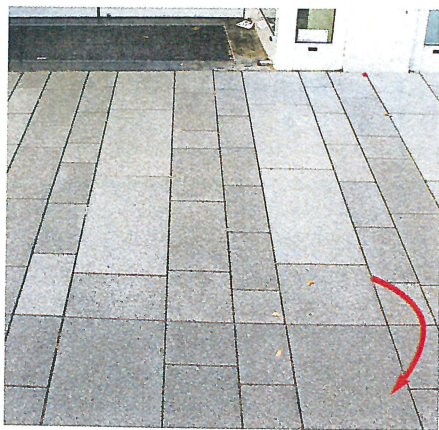
**2. Farbschwankungen aufgrund von Unterschieden in der Abtragstiefe beim Strahlen.**

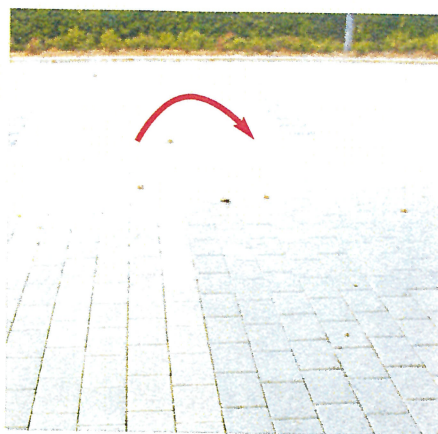
**3. Farbunterschied zwischen unterschiedlichen Lieferchargen der Betonpflastersteine.**

Beachtet der Unternehmer nicht, dass er ausreichend große Mengen einer Produktionscharge für die Bearbeitung eines Auftrages bestellt, dann müssen die Pflasterbeläge nachbestellt werden. Bei einer Nachlieferung ist es aber sehr unwahrscheinlich, dass noch Pflasterbeläge derselben Produktionscharge vorhanden sind, weshalb größere Farbschwankungen zwischen den Produkten der ersten und zweiten Lieferung auftreten können. Noch größer sind die zu erwartenden Farbunterschiede, wenn der Unternehmer die Ware über einen Zwischenhändler bestellt, der gegebenenfalls Pflasterbeläge aus unterschiedlichen Lieferwerken desselben Herstellers bezieht. Gerade in diesem Fall sind Farbunterschiede nicht nur nicht zu vermeiden, sondern sogar vorprogrammiert. Das in Bild 5 dargestellte Beispiel zeigt einen solchen Fall, bei dem der Endkunde unterschiedliche Farbtöne an den verbauten Pflastersteinen reklamierte (siehe roter Pfeil).

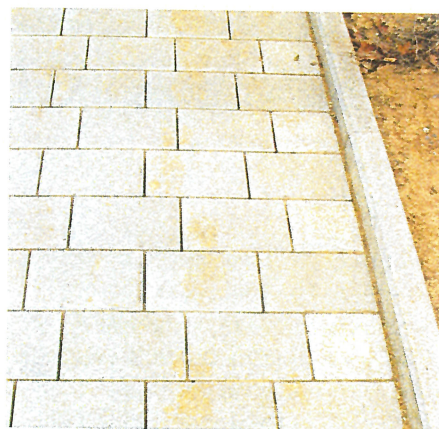
**4. Verschmutzung einer Pflasterdecke durch anstehenden Boden.**

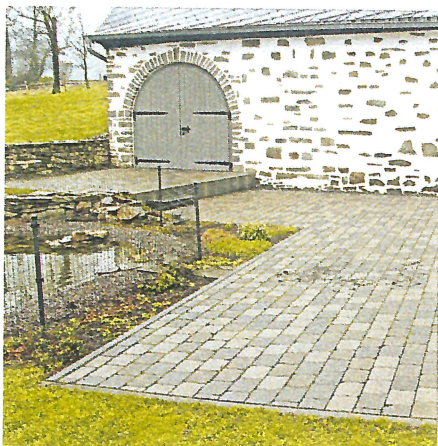
**5. Farbschwankungen aufgrund der Lieferung aus unterschiedlichen Lieferwerken.**

Bereits beim Schneiden der unterschiedlich gefärbten Pflastersteine zeigte sich, dass es sich bei diesen Pflasterbelägen um unterschiedlich zusammengesetzte Pflastersteine handelte. Unabhängig von der Schuldfrage (die Farbunterschiede lagen bereits zum Lieferzeitpunkt vor) waren die vorgefundenen Farbunterschiede im vorliegenden Fall aufgrund der Lieferung der Pflasterbeläge aus unterschiedlichen Lieferwerken erwartungsgemäß.

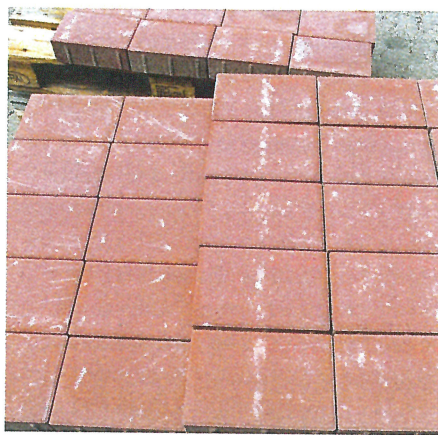
**6. Oberflächenveränderungen durch den Produkttransport.**

chen führen kann. Ursächlich sind diese darauf zurück zu führen, dass die übereinander liegenden Produktreihen im Rahmen des Transportes gegebenenfalls gegeneinander verschoben werden, wobei Kratzspuren des Kernbetons auf dem Vorsatzbeton der darunter befindlichen Steinreihe entstehen (s. Bild 6). Derartige Produkte sind seitens des Ausführenden zurück zu weisen und dürfen nicht verlegt werden (siehe Abschnitt 7.2.4 aus [L 1]).

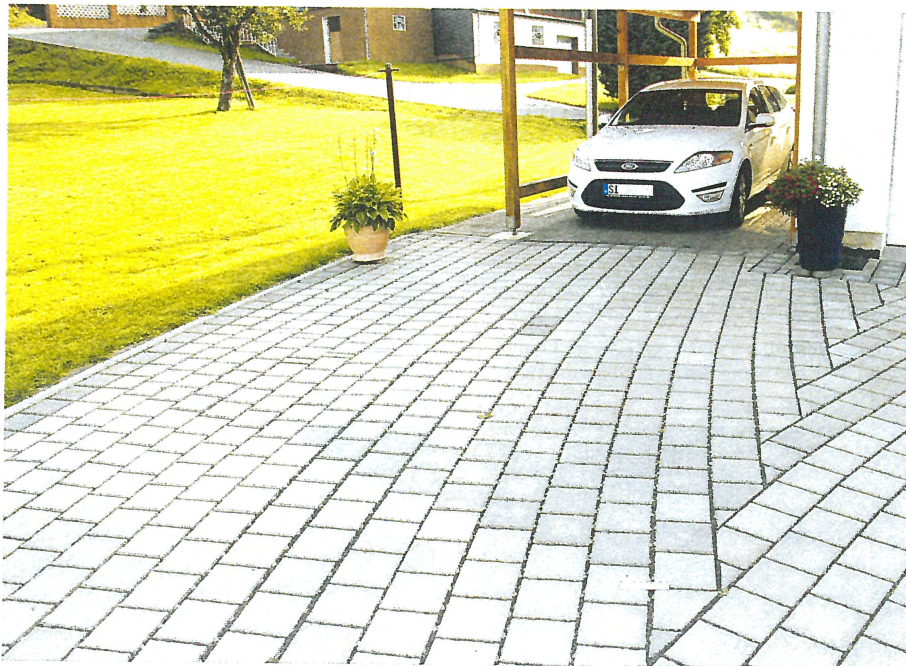
13. Palettenweise Verlegung von Betonpflastersteinen.

Wie in Abschnitt 1.1 erläutert wurde, lassen sich gewisse Farbschwankungen bei der Herstellung von Pflasterbelägen nicht vollständig vermeiden. Dies ist der Grund dafür, dass Pflasterbeläge zur Reduzierung der Auffälligkeit von Farb- und Strukturunterschieden gleichzeitig aus mehreren Paketen zu verlegen sind. Bild 13 zeigt eine Reklamation, bei der die verlegten Pflasterbeläge deutliche Farbunterschiede aufwiesen und der Unternehmer die

Pflasterbeläge nicht gemischt aus mehreren Paketen verlegte. Beides hat zur hohen optischen Auffälligkeit der Farbschwankungen in der Pflasterdecke beigetragen.

Wären die Pflasterbeläge aus mehreren Paketen gemischt verlegt worden, wären die Farbunterschiede nicht so deutlich in Erscheinung getreten. Demnach trägt der Verleger zumindest eine Mitverantwortung für die aufgetretene optische Beeinträchtigung der Pflasterdecke. Auch stellt sich wieder einmal die Frage, warum der Unternehmer diese Pflasterbeläge überhaupt eingebracht hat, wo er doch schon beim Verlegen hätte erkennen müssen, dass die Pflasterbeläge deutliche Farbunterschiede aufweisen. Da bei der maschinellen Verlegung eine Mischung der Pflasterbeläge aus mehreren Paketen nicht möglich ist, bedeutet das auch, dass die ma-

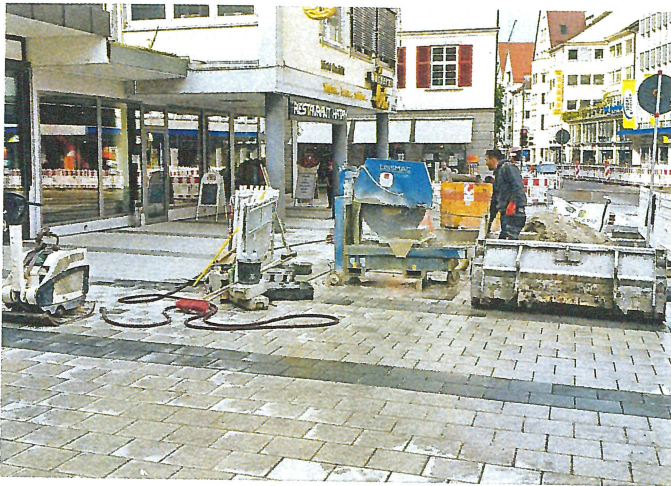
14. Von außen eingetragene Schneidschlämmen.

dem Erdbreich bestehen. Die von außen eingebrachten Mörtelreste und Schneidschlämmen zeichnen sich üblicherweise durch eine große Anzahl kleiner Verfärbungspunkte aus (Bild 14). Diese sitzen auf der Belagsoberfläche auf und verfestigen hier.

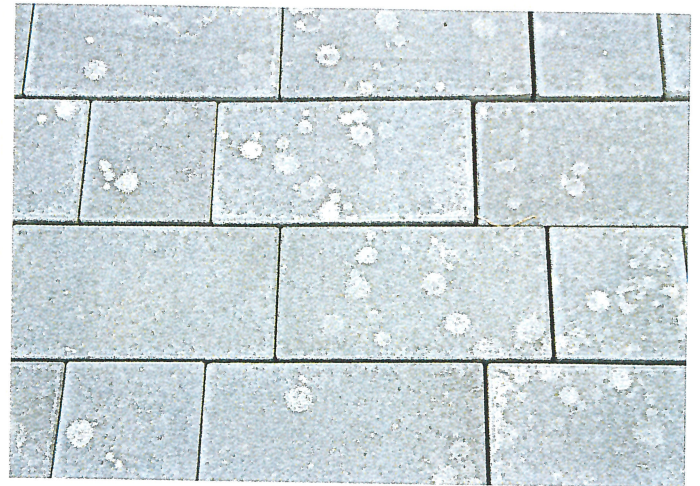
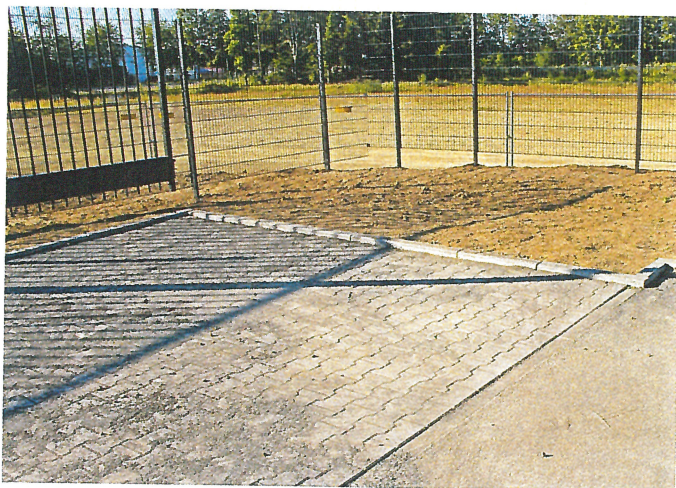
15. Einwirkung von Baustellenschmutz.

Auch normaler Baustellenschmutz stellt nicht selten die Ursache von Verfärbungen dar (Bild 15), die zu Reklamationen führen. Während Baustellenschmutz zum Abnahmezeitpunkt häufig noch leicht zuzuordnen ist, stellt er für einen Sachverständigen, der üblicherweise erst ein oder zwei Jahre nach der Fertigstellung auf der Baustelle erscheint, ein erhebliches Problem dar. Nach dieser Zeit ist eine einfache Zuordnung der Verfärbungen zum Baustellenschmutz im Regelfall nicht mehr gegeben und die Suche nach der Verfärbungsursache aufwendig und kompliziert.

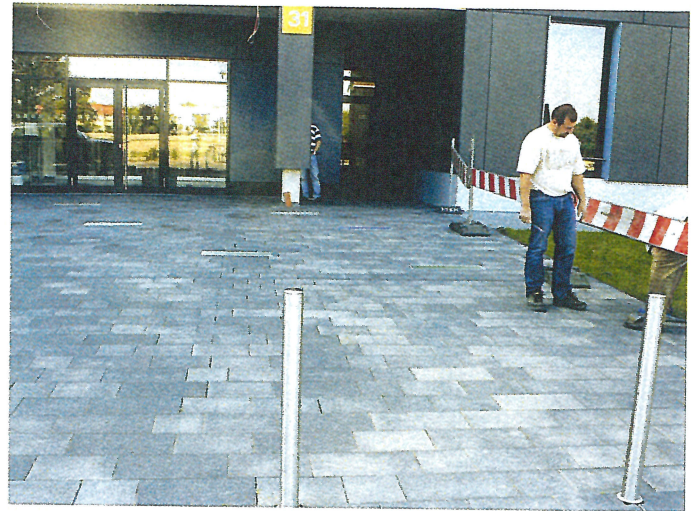
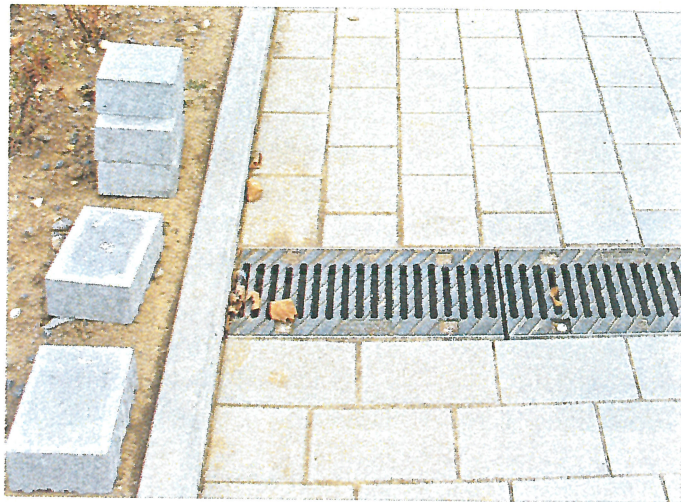
17. Beeinflussung des optischen Erscheinungsbildes durch die Verschmutzung einer Pflasterdecke.

von Pflasterbelägen des günstigsten Preissegmentes (Industriepflaster) hergestellt wurde und zum Teil massive Verschmutzungen aufwies (Bild 17). Hat der Eigentümer dieser Pflasterdecke tatsächlich einen hohen Anspruch an die Optik der Pflasterdecke? Weiterhin stellt sich die Frage, wie stark das optische Erscheinungsbild dieser Pflasterdecke durch Ausblühungen oder Verfärbungen beeinflusst wurde?

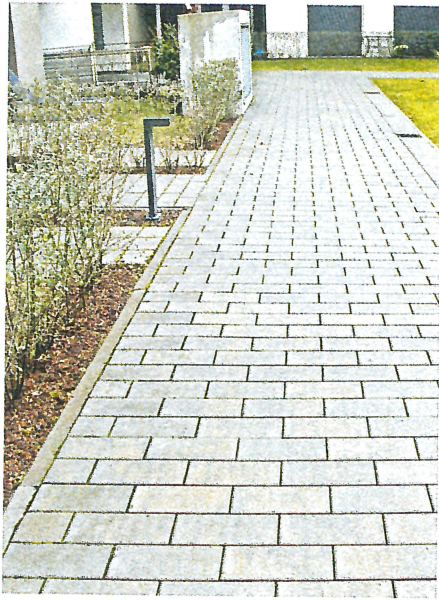
18. Durch die Verwendung eines Moosentferners verursachte braune Verfärbung einer Pflasterdecke.

delte es sich um ein eisensulfathaltiges Material) zu deutlichen Braunverfärbungen geführt (Bild 18).
